REQUERIMENTO N. 1978/2022

RELATÓRIO DE VISTORIA

Assunto: Emissão de relatório de vistoria visando atender ao OFÍCIO 201/19 expedido pela SAE referente a condicionantes da Licença de Operação Corretiva da ETE do Distrito Industrial

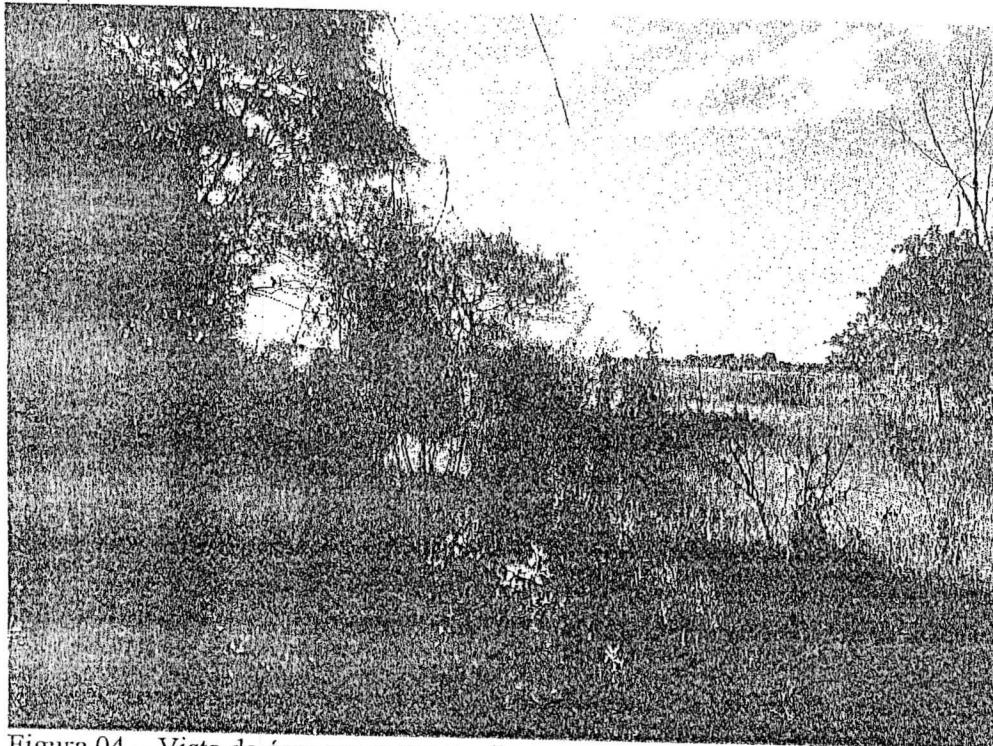
Figura 04 – Vista da área em recuperação.

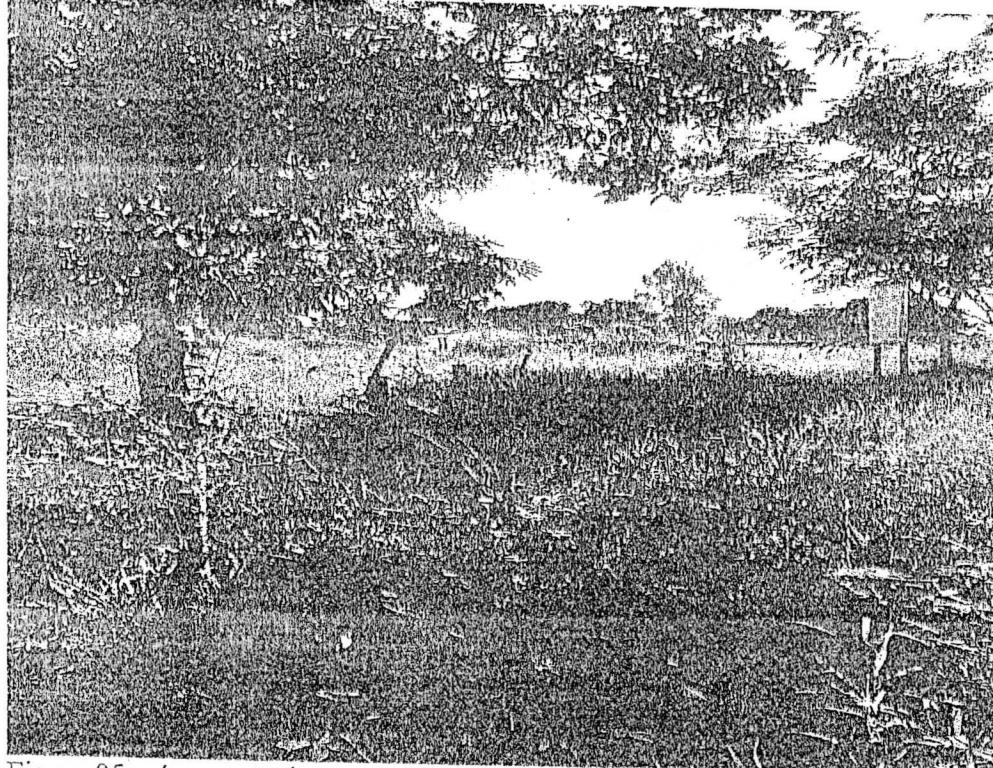
Observou-se que não foi feita toda a roçagem da área. Observa-se que o aceiro não existe no entorno, sendo todo o perímetro dominado por capim do tipo braquiária.

Figura 05 – área cercada mas sem o aceiro.

- * Coroamento das plantas jovens;
- * Controle de formigas e outras pragas;
- * Aceiro no entorno da área isolada com largura de no mínimo 2,5m de cada lado;
- * Roçagem do capim braquiária e do capim colonião visando a redução de interações ecológicas desarmônicas como a competição, bem como o efeito do fogo na área.
- * Adubação de cobertura das plantas jovens.
- * Manutenção em toda a cerca que garante o isolamento da área impedindo a entrada de animais como equinos e bovinos.
- * Replantio de mudas nativas indicadas para o local e que não sobreviveram ao incêndio, no início da estação chuvosa (procedimento a ser feito na estação chuvosa).
- * Reparação na cerca do entorno (substituição de postes e arame).

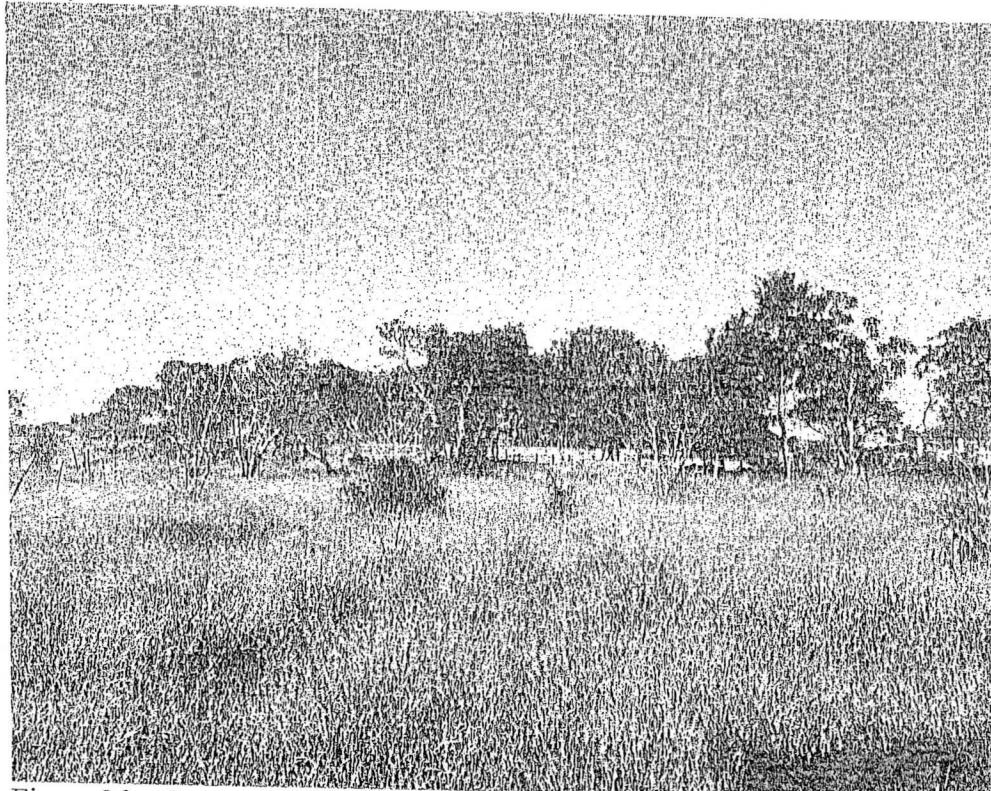
Na área da cabeceira foi observado que as plantas se encontram em boas condições fitossanitárias de desenvolvimento, algumas possuem condições de sobrevivência própria. No entanto, algumas mudas dependem de cuidados de manutenção como coroamento e adubação de cobertura. Além disso, outras plantas jovens em virtude da ausência das práticas descritas anteriormente, foram queimadas devido ao incêndio que atingiu a área objeto de recuperação em setembro e outubro de 2020.

Figura 06 – Outro ponto da área objeto de recuperação, atingida pelo fogo e cujas plantas foram mais atingidas.

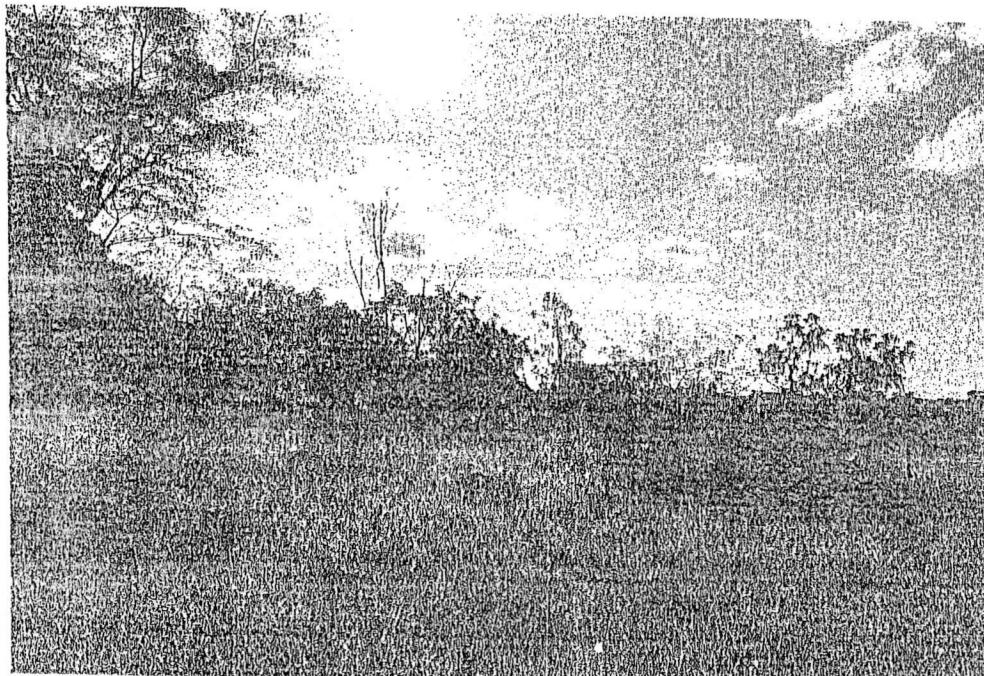
Figura 07 – área objeto de recuperação, atingida pelo fogo, mas que conseguiu se recuperar bem, com exceção de alguns indivíduos.

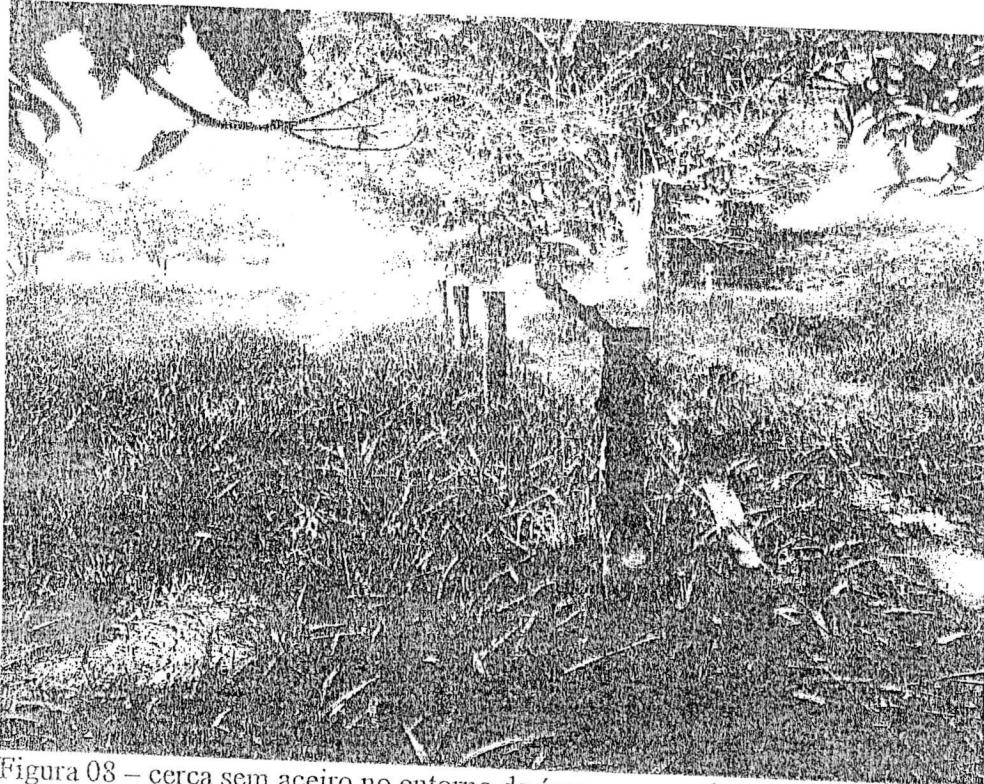
Figura 08 – cerca sem aceiro no entorno da área recuperada.

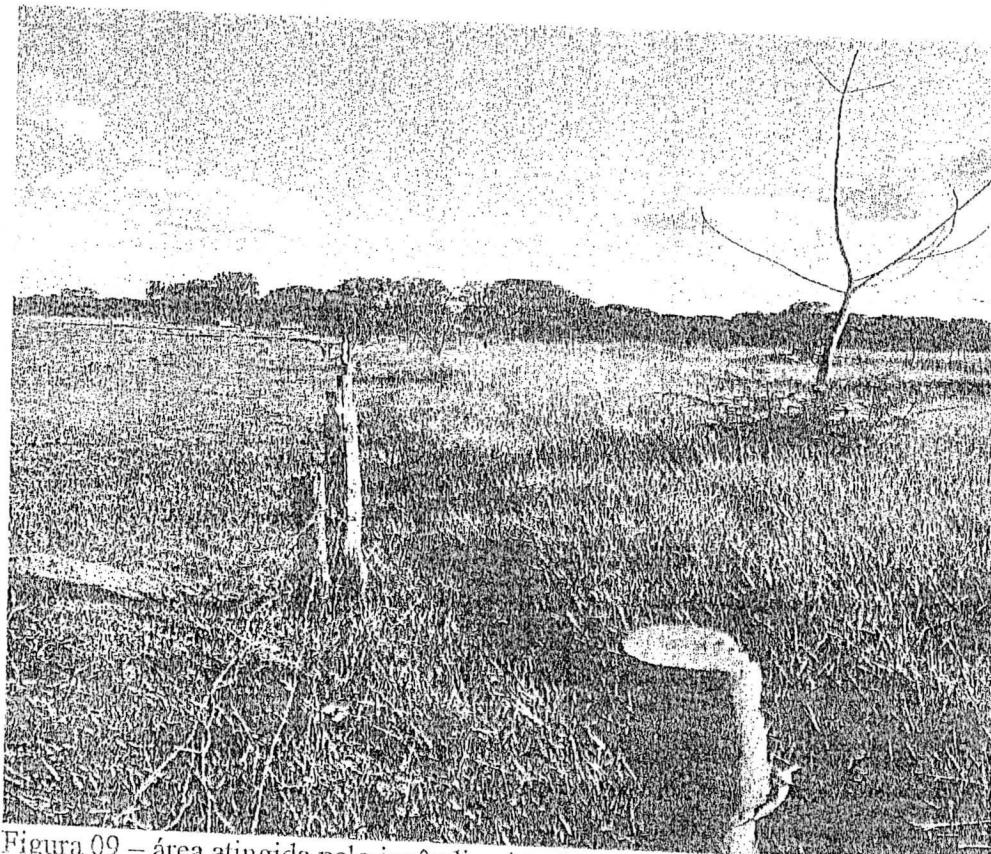
Figura 09 – área atingida pelo incêndio. Atualmente sem aceiro e com rebrota de alguns exemplares.

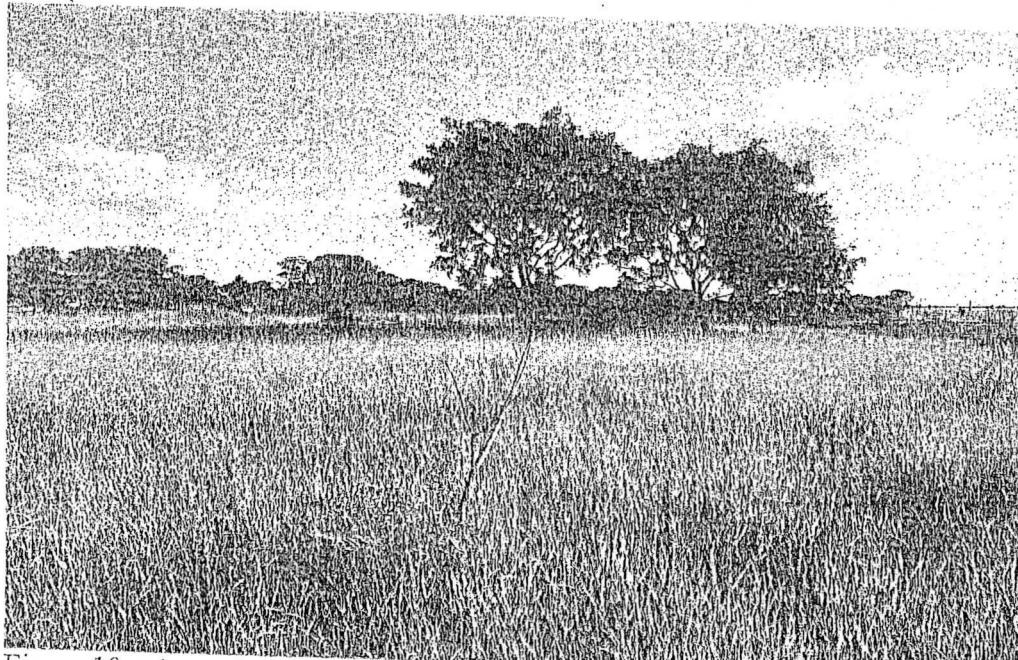
Figura 10 – área atingida pelo incêndio. Indivíduos adultos sobreviveram, alguns rebrotaram, mas houve grande mortalidade.

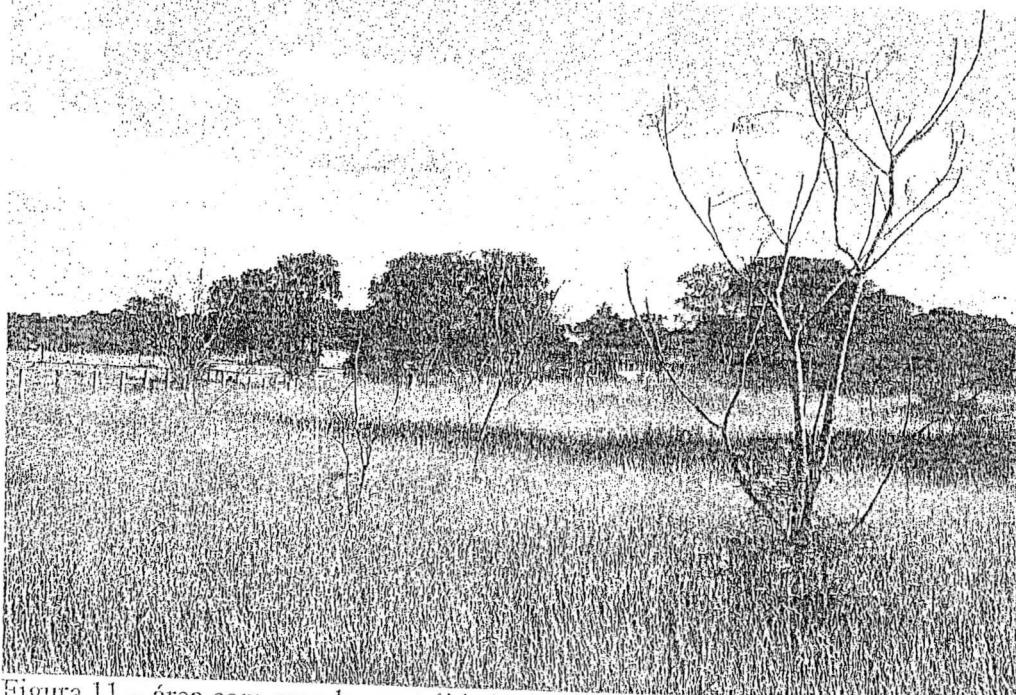
Não há indícios de práticas de manutenção e manejo da área em questão, as plantas jovens persistentes ou estão no estágio adulto ou são resultado de rebrota conforme pode ser observado nas fotos. Como estamos no período deveria ser feito o replantio na área, o que não foi feito até a presente data. As práticas como roçagem, coroamento, adubação, aceiro também não estão sendo executadas. No ano passado a área foi vítima de outros incêndios que foram controlados, sendo que os dois últimos não permitiram a ação imediata e a proteção da área.

Figura 11 – área com grande mortalidade de plantas em função do incêndio na área e da ausência de práticas de manutenção.

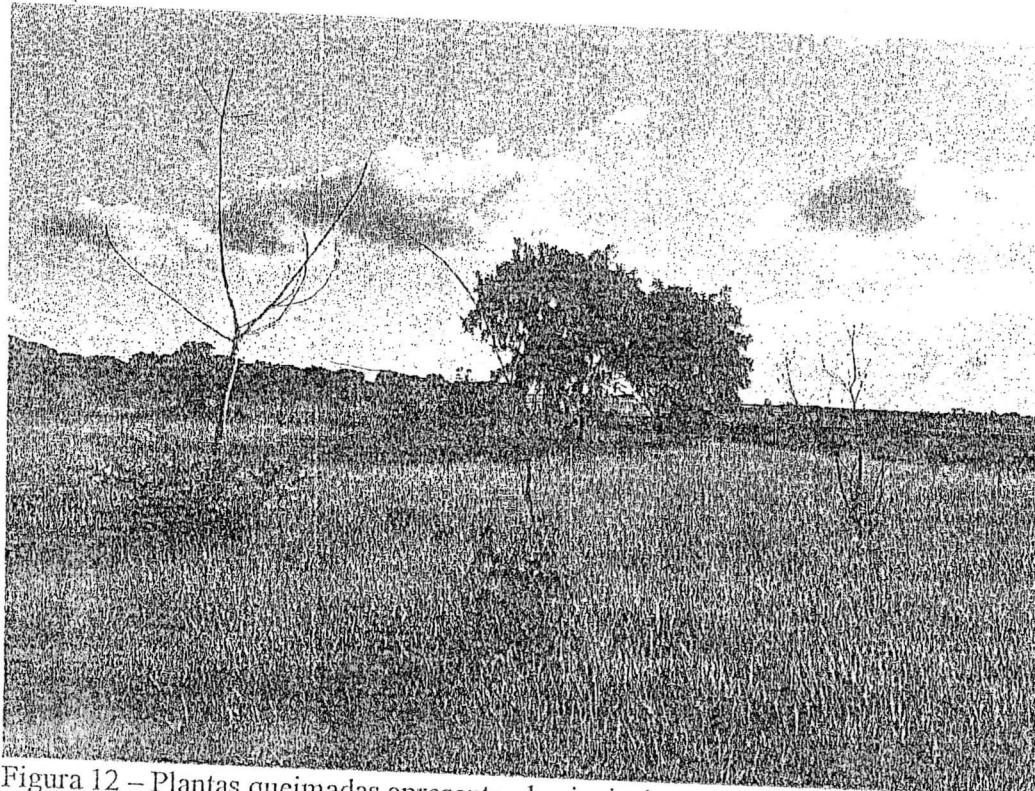
Figura 12 – Plantas queimadas apresentando sinais de rebrota.

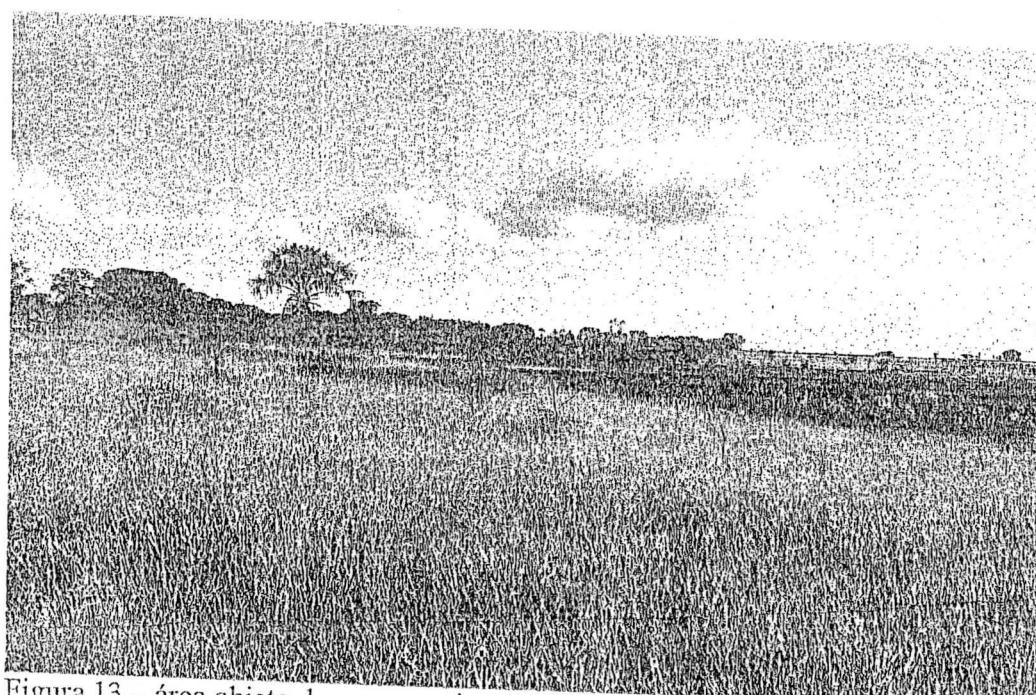
Figura 13 – área objeto de recomposição, atingida pelo incêndio e em regeneração natural. A esquerda vereda.

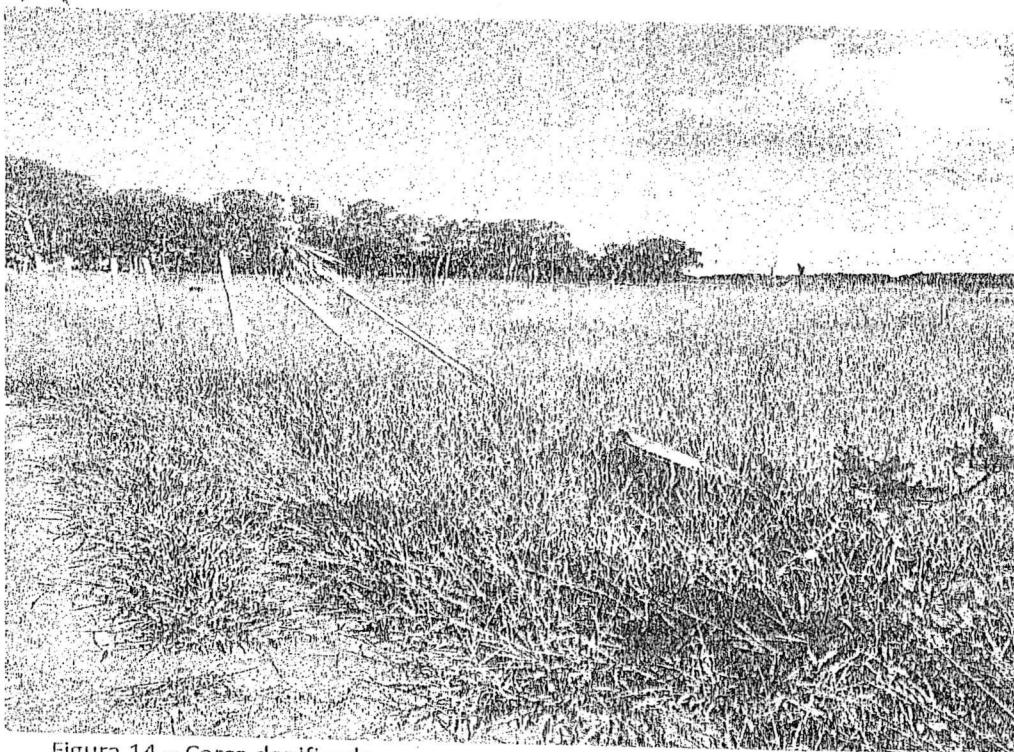
A cerca do entorno, em vários pontos se encontra comprometida sendo que o último incêndio provocou a queda total de boa parte da cerca, estando toda a parte confrontante com o viveiro municipal praticamente aberta. Deverá ser previsto reparos

Figura 14 – Cerca danificada.

na cerca, substituindo cerca de 50 postes de eucalipto tratado, bem como o arame farpado.
