REQUERIMENTO N. 1981/2022

RELATÓRIO DE VISTORIA

*Assunto: Emissão de relatório de vistoria visando atender ao OFÍCIO 201/19 expedido pela SAE referente a condicionantes da Licença de Operação Corretiva da ETE do Distrito Industrial*

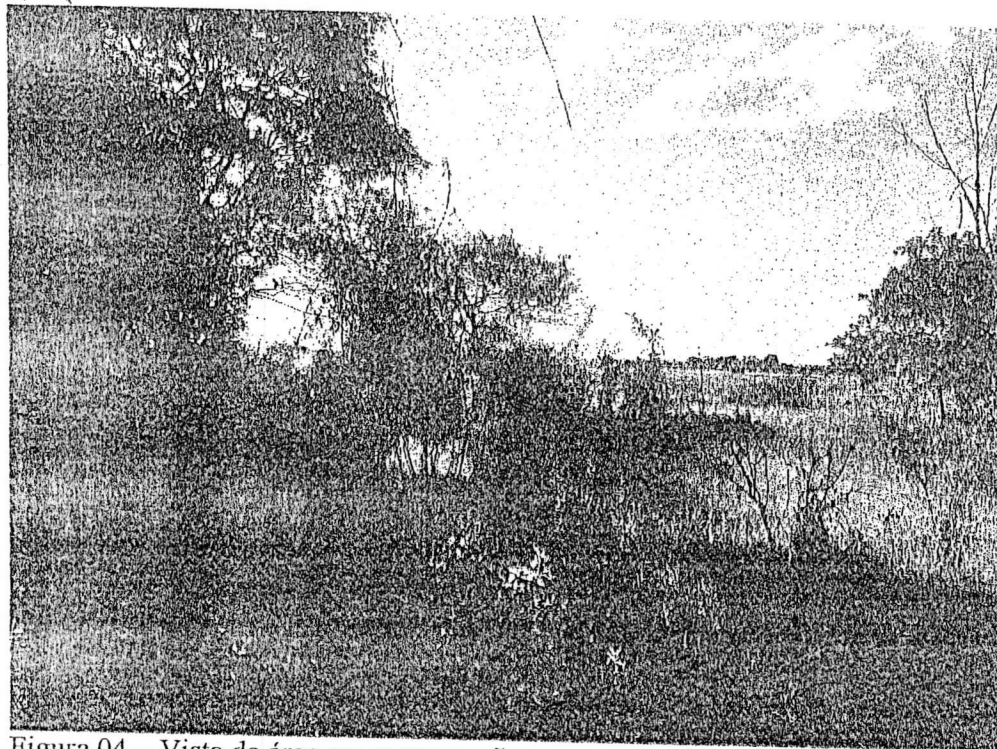
Figura 04 – Vista da área em recuperação.

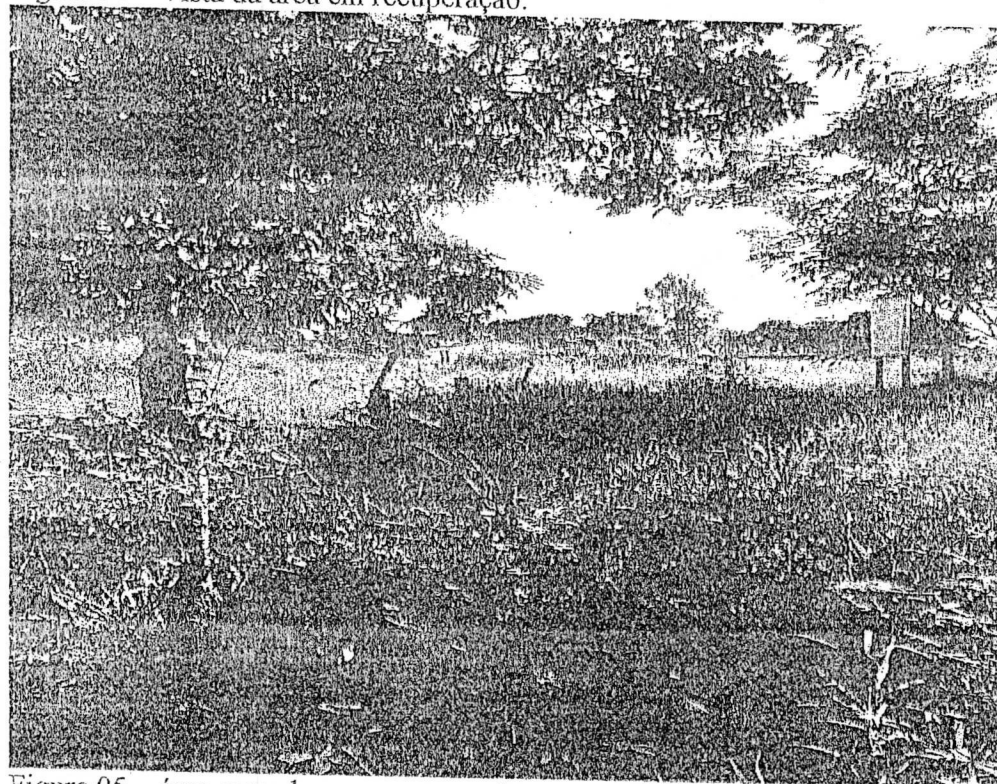
Observou-se que não foi feita toda a roçagem da área. Observa-se que o aceiro não existe no entorno, sendo todo o perímetro dominado por capim do tipo braquiária.

Figura 05 – área cercada mas sem o aceiro.

- \* Coroamento das plantas jovens;
- \* Controle de formigas e outras pragas;
- \* Aceiro no entorno da área isolada com largura de no mínimo 2,5m de cada lado;
- \* Roçagem do capim braquiária e do capim colônio visando a redução de interações ecológicas desarmônicas como a competição, bem como o efeito do fogo na área.
- \* Adubação de cobertura das plantas jovens.
- \* Manutenção em toda a cerca que garante o isolamento da área impedindo a entrada de animais como equinos e bovinos.
- \* Replantio de mudas nativas indicadas para o local e que não sobreviveram ao incêndio, no início da estação chuvosa (procedimento a ser feito na estação chuvosa).
- \* Reparos na cerca do entorno (substituição de postes e arame).

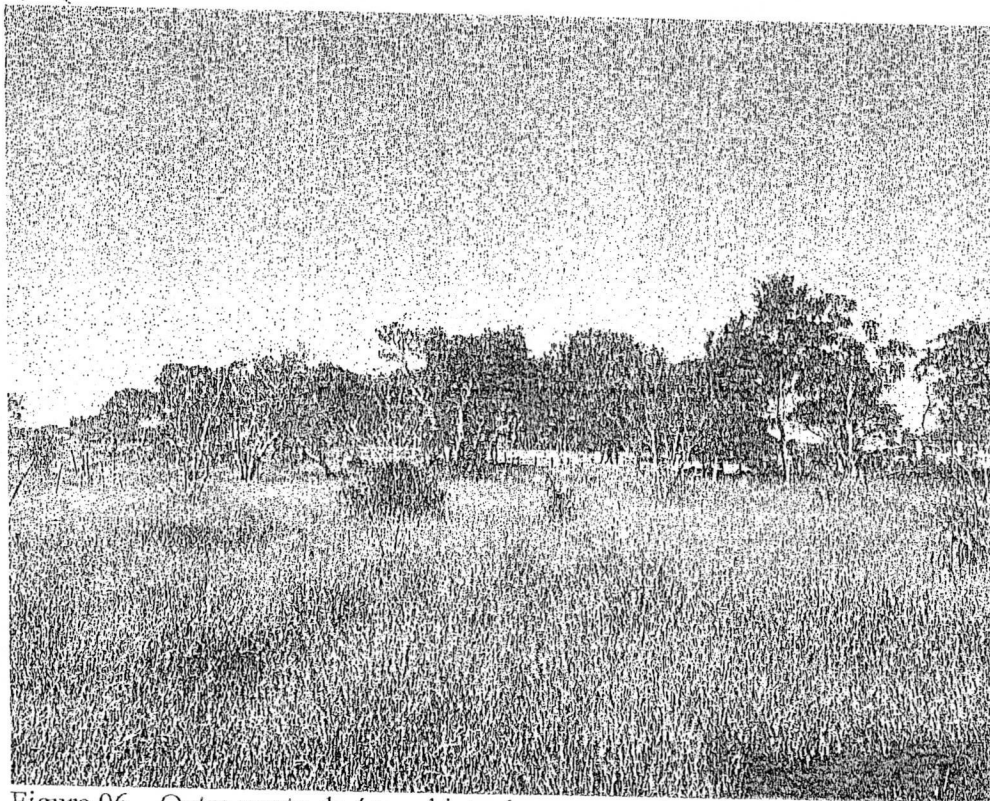
Na área da cabeceira foi observado que as plantas se encontram em boas condições fitossanitárias de desenvolvimento, algumas possuem condições de sobrevivência própria. No entanto, algumas mudas dependem de cuidados de manutenção como coroamento e adubação de cobertura. Além disso, outras plantas jovens em virtude da ausência das práticas descritas anteriormente, foram queimadas devido ao incêndio que atingiu a área objeto de recuperação em setembro e outubro de 2020.

Figura 06 – Outro ponto da área objeto de recuperação, atingida pelo fogo e cujas plantas foram mais atingidas.

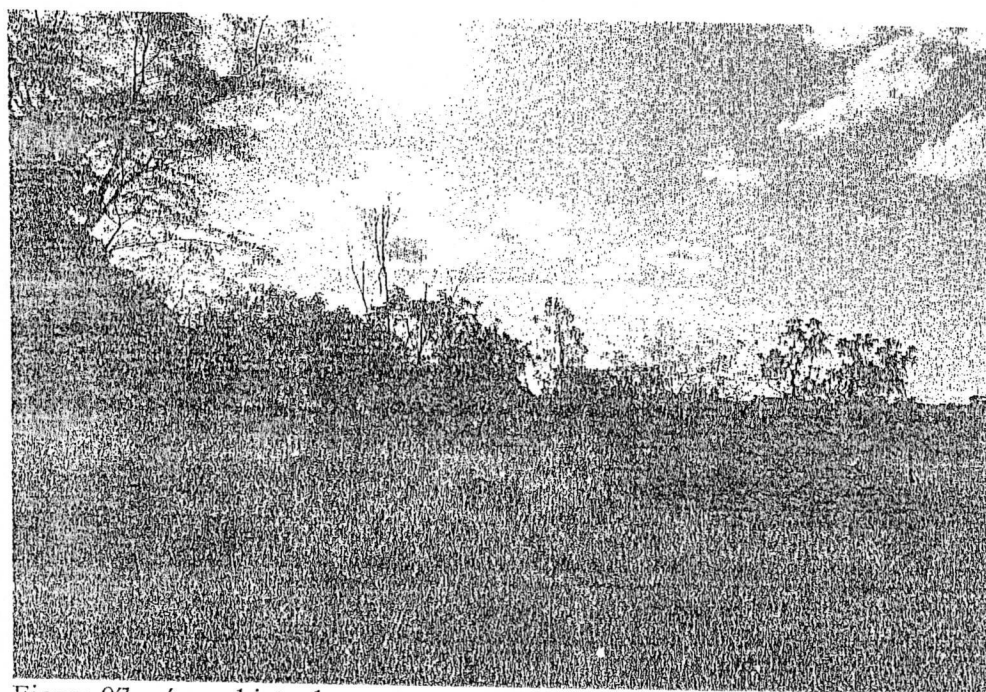
Figura 07 – área objeto de recuperação, atingida pelo fogo, mas que conseguiu se recuperar bem, com exceção de alguns indivíduos.

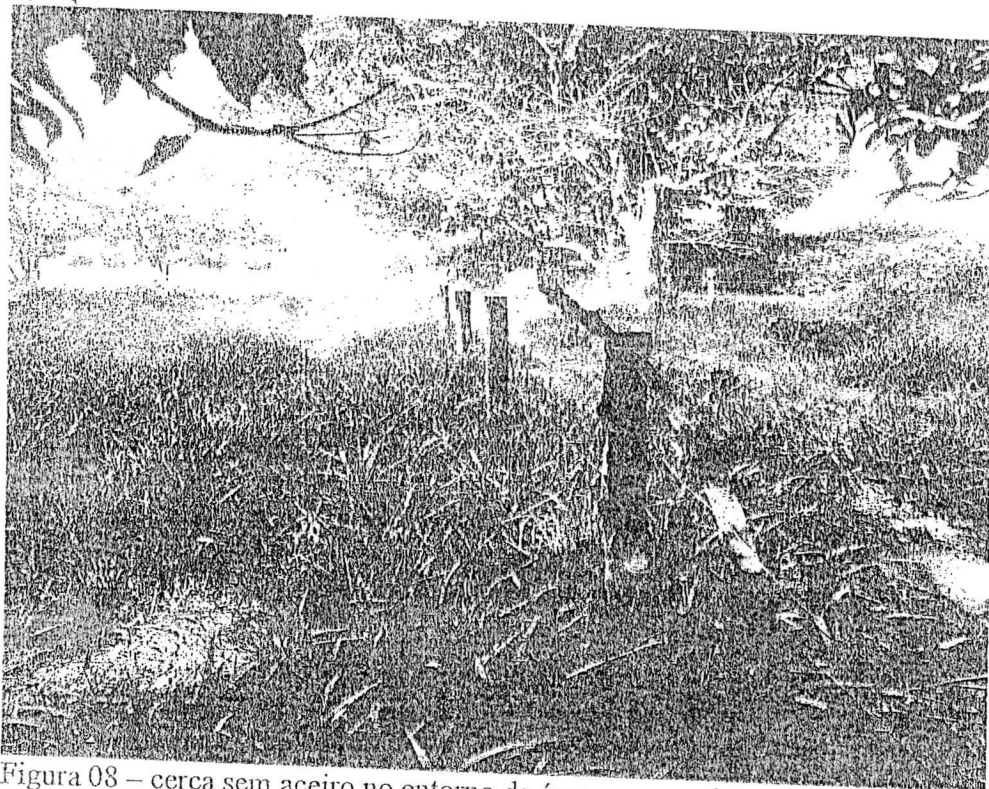
Figura 08 – cerca sem aceiro no entorno da área recuperada.

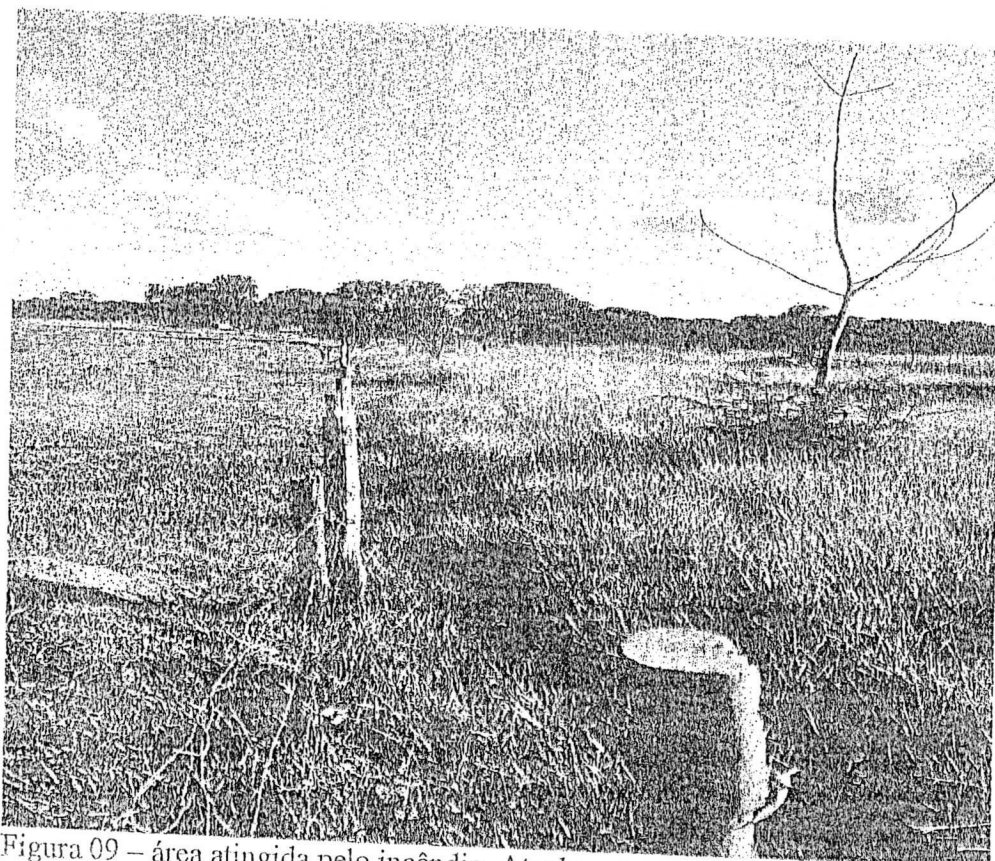
Figura 09 – área atingida pelo incêndio. Atualmente sem aceiro e com rebrota de alguns exemplares.

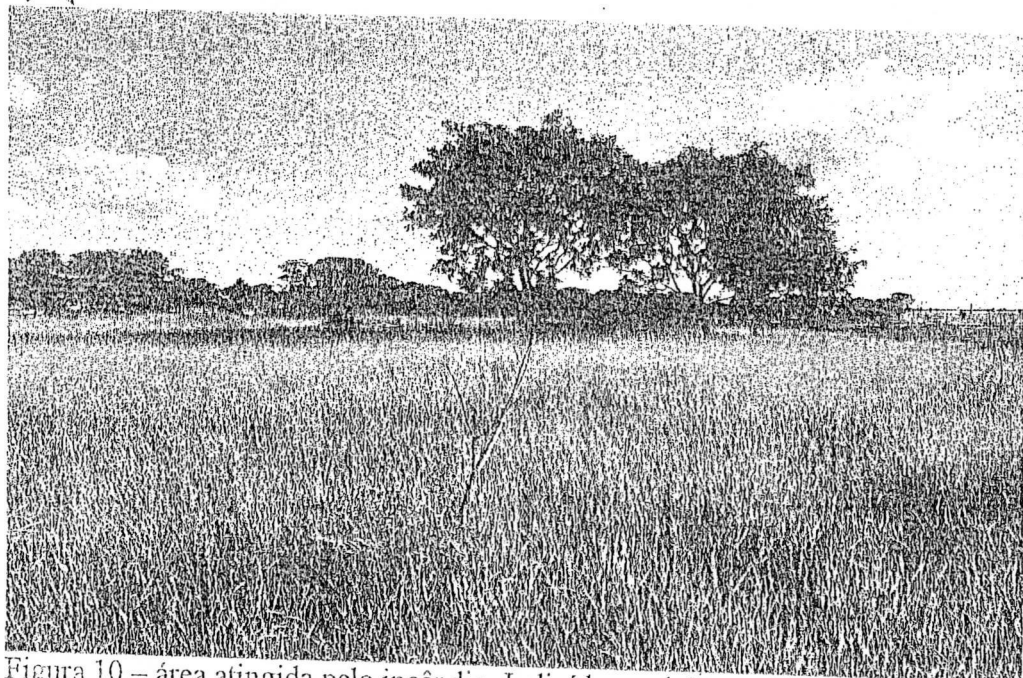
Figura 10 – área atingida pelo incêndio. Indivíduos adultos sobreviveram, alguns rebrotaram, mas houve grande mortalidade.

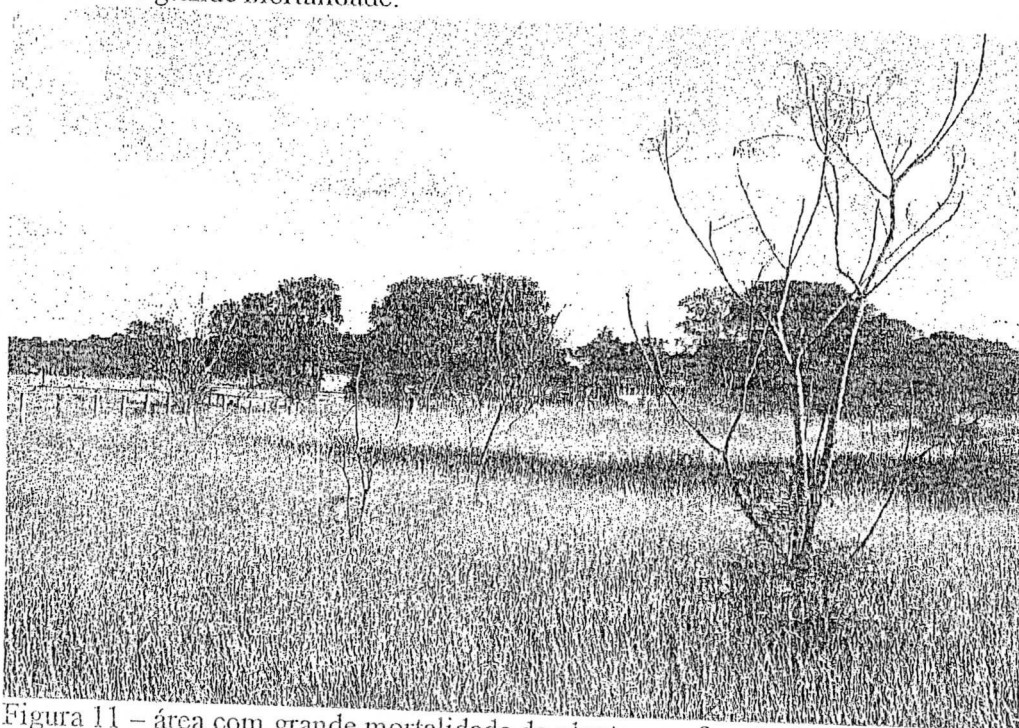
Não há indícios de práticas de manutenção e manejo da área em questão, as plantas jovens persistentes ou estão no estágio adulto ou são resultado de rebrota conforme pode ser observado nas fotos. Como estamos no período deveria ser feito o replantio na área, o que não foi feito até a presente data. As práticas como roçagem, coroamento, adubação, aceiro também não estão sendo executadas. No ano passado a área foi vítima de outros incêndios que foram controlados, sendo que os dois últimos não permitiram a ação imediata e a proteção da área.

Figura 11 – área com grande mortalidade de plantas em função do incêndio na área e da ausência de práticas de manutenção.

Entende-se que é necessária a contratação de uma empresa especializada para ainda garantir os serviços de manutenção e manejo da área conforme foi indicado no pareceres anteriores.

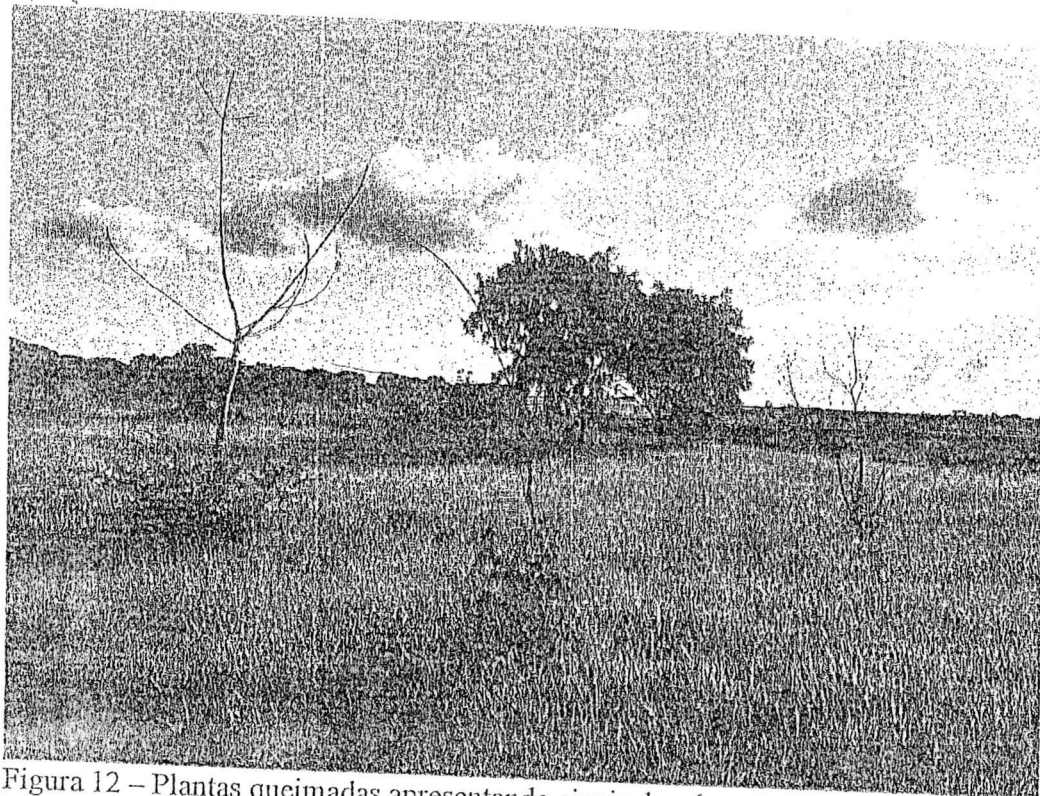
Figura 12 – Plantas queimadas apresentando sinais de rebrota.

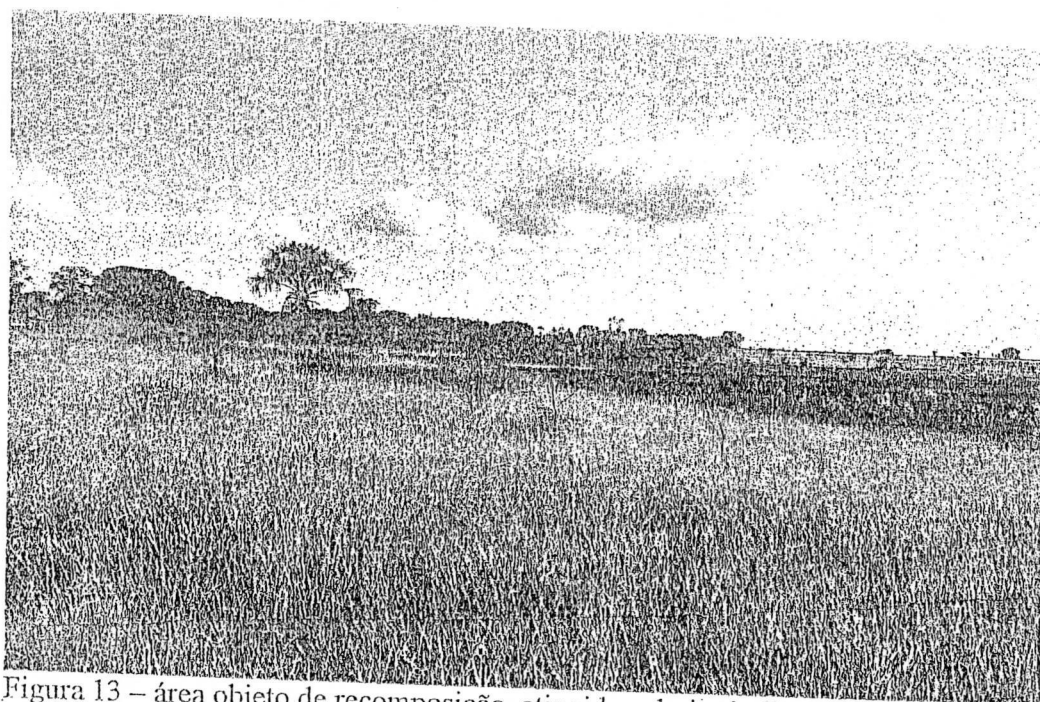
Figura 13 – área objeto de recomposição, atingida pelo incêndio e em regeneração natural. A esquerda vereda.

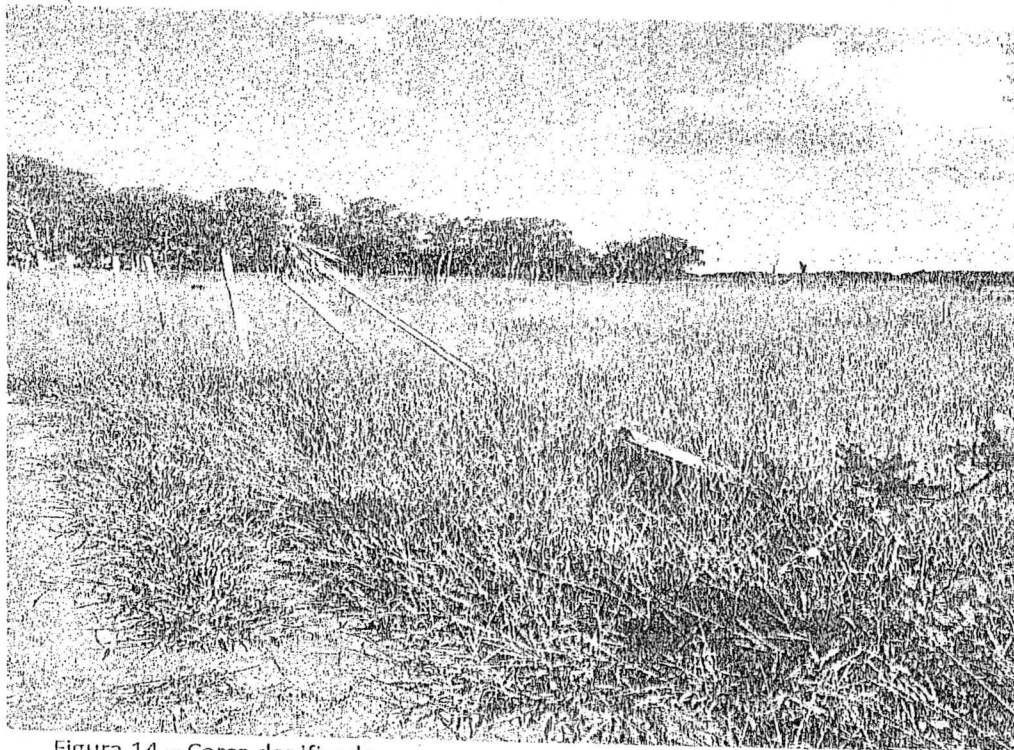
A cerca do entorno, em vários pontos se encontra comprometida sendo que o último incêndio provocou a queda total de boa parte da cerca, estando toda a parte confrontante com o viveiro municipal praticamente aberta. Deverá ser previsto reparos

Figura 14 – Cerca danificada.

na cerca, substituindo cerca de 50 postes de eucalipto tratado, bem como o arame farpado.
